PERBAIKAN DRAINASE UNTUK MENGATASI LIMPASAN AIR HUJAN DALAM MENINGKATKAN KUALITAS PERMUKIMAN RW 07 KELURAHAN MERJOSARI

Kata Kunci: Perbaikan, Drainase, Merjosari

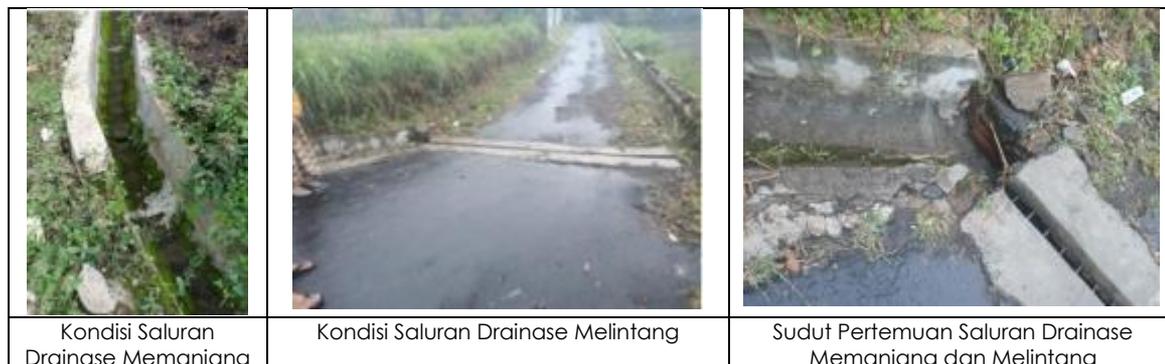
Kondisi eksisting saluran drainase memanjang di sisi Jalan Tirto Agung, memiliki dimensi yang terlalu kecil, dan sudut pertemuan dengan saluran drainase melintang yang tajam. Pada saluran drainase melintang, dimensi saluran yang kecil dengan kedalaman yang cukup rendah, serta penutup saluran yang terlalu sempit, menyebabkan limpasan air hujan dari permukaan jalan tidak dapat masuk seluruhnya ke dalam saluran. Oleh

karena debit limpasan air hujan yang lebih besar dibandingkan kemampuan penampungan saluran, seringkali terjadi *back water* di permukaan jalan dan merusak kondisi infrastruktur tersebut.

Gambar 1. Saluran Drainase Memanjang dan Melintang pada Ruas Jalan Tirto Agung

Limpasan air hujan di sepanjang jalan Tirto Agung turut berpengaruh pada kondisi dinding saluran yang semakin buruk. Beberapa sisi dinding saluran memanjang rusak karena terkikis air sehingga terjadi penurunan ketinggian tepi jalan dengan saluran air, dan lepasnya dinding bahu jalan. Kondisi ini dirasa sangat mengkhawatirkan oleh warga, karena lebar jalan tidak memadai untuk 2 jalur kendaraan roda empat saling bersimpangan. Beberapa kali terjadi roda kendaraan amblas ke dalam saluran memanjang, akibat hal tersebut. Pada sisi saluran melintang, seringkali terjadi penyumbatan akibat ukuran saluran dan *drain gate* yang terlalu kecil. Warga RW 07 telah mengajukan perbaikan saluran, namun masih harus menunggu prioritas pada wilayah lain, sedangkan Jalan Tirto Agung merupakan jalur sirkulasi yang padat dan sangat dibutuhkan oleh warga.

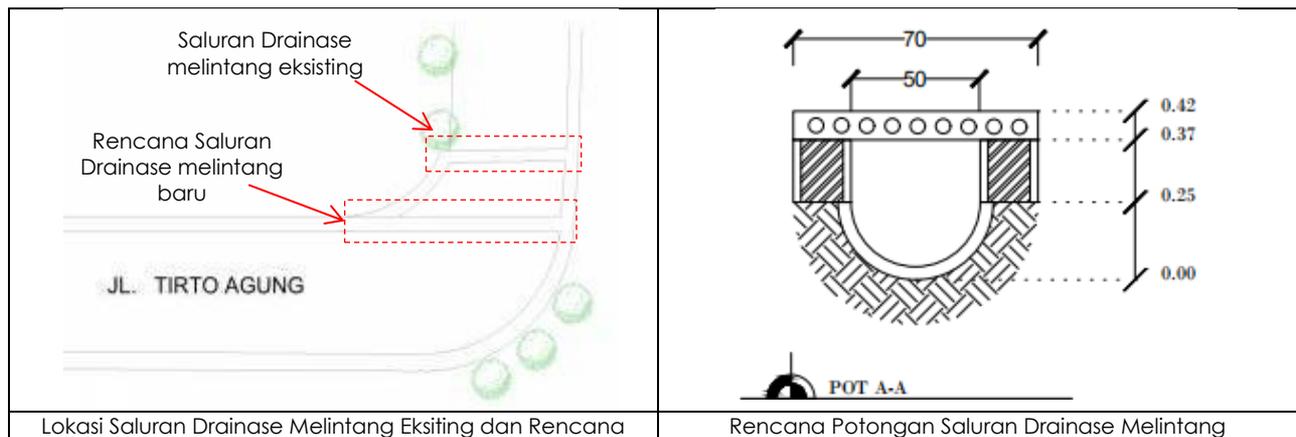
Gambar 2. Rencana Saluran Drainase Melintang

Terdapat 2 saluran yang dikerjakan dalam kegiatan pengabdian ini, yaitu saluran memanjang dan saluran melintang. Saluran drainase memanjang direncanakan untuk dilakukan perbaikan struktur dinding dan peninggian bahu jalan. Pada saluran drainase melintang, telah disepakati dilakukan pembongkaran dan pembangunan kembali panjang 5m dan lebar 40cm, dan menggunakan penampang dasar buis beton diameter 50 cm.

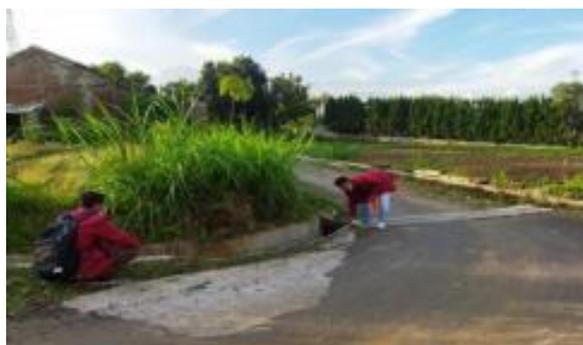
Kegiatan persiapan dilanjutkan dengan mengkaji pustaka terkait karakter permukiman setempat, kebutuhan saluran drainase, dan peninjauan lokasi untuk melihat kondisi eksisting saluran drainase yang sudah ada. Tim pengabdian melakukan survey pada lokasi saluran drainase, dan didapatkan kondisi saluran melintang yang kurang memadai baik pada sisi ukuran saluran maupun sudut belok saluran. Saluran eksisting yang berada di jalan menurun turut mempengaruhi terjadinya aliran air yang cukup deras, sehingga diperlukan saluran melintang dengan ukuran yang lebih besar, untuk dapat menampung debit air yang lebih tinggi. Di samping itu, lokasi saluran yang berada di antara kebun dan sawah warga, menyebabkan terjadinya penumpukan sampah rumput dan endapan tanah, sehingga diperlukan perencanaan saluran drainase yang mudah untuk dibersihkan sehingga tidak terjadi penyumbatan saluran.

Gambar 3. Pengukuran Saluran Drainase Eksisting

Berdasarkan hasil survey tim pada lokasi saluran drainase memanjang, didapatkan kondisi dinding saluran yang rusak sehingga aliran air pada saluran mudah meluap ke permukaan jalan dan lebar jalan menjadi kecil. Upaya perbaikan yang direncanakan yaitu perbaikan saluran memanjang dan pembangunan kembali saluran drainase melintang yang saling terintegrasi, dengan sudut yang landai dan kedalaman saluran yang lebih besar. Jenis saluran drainase memanjang dan melintang yang digunakan berupa saluran drainase terbuka yang umumnya digunakan untuk aliran air biasa dan tidak berbau menyengat (Sari et al., 2021). Tim selanjutnya membuat gambar rencana drainase, dan mendiskusikan rencana perbaikan saluran drainase

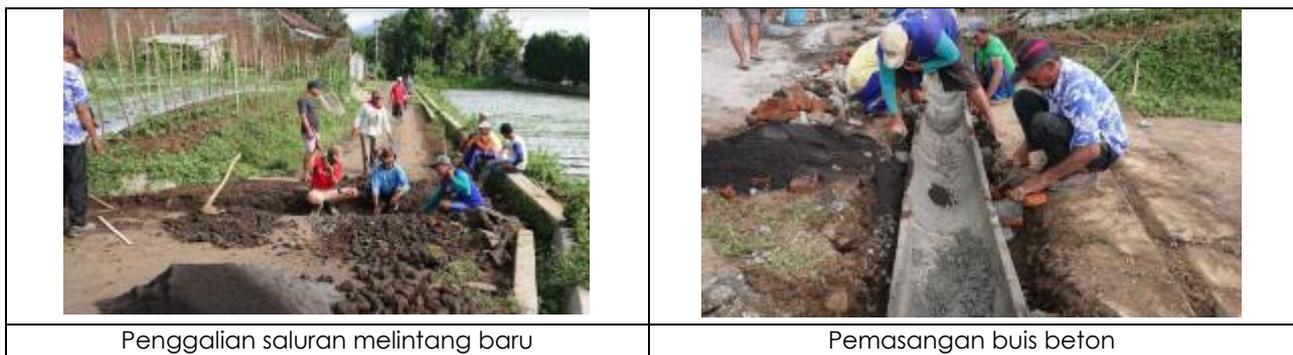
Gambar 4. Penggalian dan Pemasangan Buis Beton pada Saluran Drainase Melintang

Pelaksanaan kegiatan dimulai pada hari Minggu, 21 November 2022, yang dibuka oleh Bapak Ketua RT. Pada saat pelaksanaan, tim langsung membagi personil kerja sesuai rencana, yaitu tim kerja saluran melintang dan saluran memanjang. Personil kerja yang hadir pada saat pelaksanaan melebihi ekspektasi tim, yang menunjukkan tingginya antusiasme warga RW 07 Kelurahan Merjosari. Pada pelaksanaan di hari pertama, hadir sekitar 40 warga RW 07 yang semangat dalam membantu proses pembangunan drainase. Saluran drainase melintang yang baru dibangun di samping saluran eksisting, dengan pertimbangan pencapaian sudut belok saluran yang lebih besar, sehingga tidak terjadi *back water* pada saat debit air tinggi. Pembuatan saluran drainase melintang diawali dengan penggalian tanah sedalam 60 cm dengan lebar 40 cm sepanjang 5 meter. Setelah mencapai kedalaman yang direncanakan, pada dasar galian dipasang buis beton dengan bentuk setengah lingkaran, sebagai penampang dasar saluran. Bentuk drainase setengah lingkaran tepat digunakan untuk saluran pembuangan (Abda, 2021). Setelah pemasangan buis beton, dilanjutkan dengan pemasangan dinding saluran menggunakan pasangan bata dan cor, setinggi 30 cm.

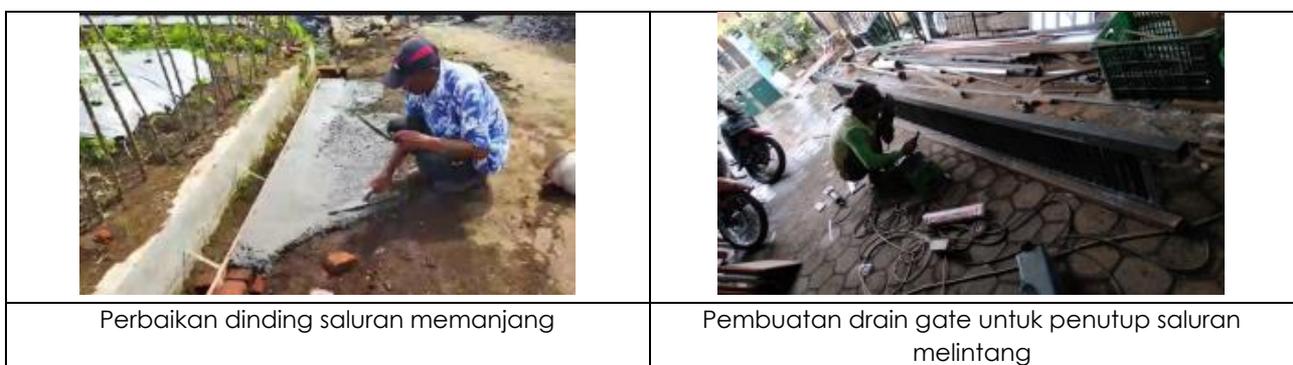
Gambar 7. Perbaikan Dinding Saluran Memanjang dan Pembuatan Drain Gate

Pada saluran memanjang, tim kerja melakukan perbaikan dinding saluran sepanjang 60 m. Perbaikan dinding saluran dilakukan karena beberapa bagian dinding saluran telah runtuh karena tergerus air dan terlindas kendaraan. Bibir saluran diperbaiki dengan menggunakan pasangan bata plester, dan menambah ketinggian bibir saluran sekitar 5 cm. Pekerjaan pembangunan dan perbaikan saluran dilakukan sampai pada tahap plester dan pengisian adukan semen beton, dan dikerjakan dalam waktu 2 hari kerja. Selanjutnya, plester dan semen beton yang telah dipasang harus ditunggu sampai benar-benar kering untuk dapat ditutup dengan menggunakan *drain gate*. Kegiatan pembangunan ini dilakukan di musim penghujan, sehingga membutuhkan waktu yang lebih dalam proses pengeringan. Proses pengeringan membutuhkan waktu sampai dengan 7 hari, untuk setelahnya dilakukan penutupan saluran melintang.

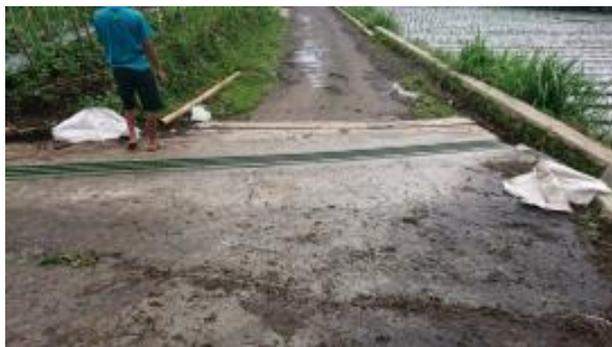
Gambar 8. Pemasangan *drain gate* saluran melintang

Saluran drainase melintang dibangun dengan tipe semi terbuka, yakni dengan menggunakan *drain gate* besi sebagai penutup saluran. *Drain gate* dibuat dengan menggunakan plat besi memanjang berjarak, dan rangka baja. Penggunaan model *drain gate* dengan celah antar plat mempermudah masuknya air dari permukaan jalan ke dalam saluran. Penggunaan *drain gate* juga mempermudah perawatan dan pembersihan saluran, sehingga diharapkan saluran dapat dipergunakan dalam jangka yang panjang. Pada tahap akhir pelaksanaan, dilakukan pemasangan *drain gate*, untuk selanjutnya masuk pada tahap pemantauan dan evaluasi kinerja saluran.

Evaluasi hasil pekerjaan pembangunan dilakukan oleh tim pengabdian bersama dengan Bapak Ketua RT 04 sebagai perwakilan warga, untuk melihat kinerja saluran yang telah diperbaiki. Pada saluran melintang, dilakukan pemantauan kesesuaian lebar celah *drain gate* dan jalannya air hujan dari permukaan jalan menuju saluran. Pada saluran memanjang, evaluasi dilakukan dengan pemantauan jalannya aliran di dalam saluran yang tidak kembali ke permukaan jalan. Selama proses evaluasi, dilakukan pula upaya edukasi perawatan dan pembersihan saluran, agar saluran yang telah diperbaiki dapat terjaga dan digunakan dalam jangka waktu yang panjang. Proses evaluasi hasil pekerjaan dilakukan sampai dengan tanggal 6 Desember 2021, untuk selanjutnya dilakukan penyerahan hasil kegiatan berupa bangunan saluran drainase kepada warga RW 07 Merjosari.
